COMUNE DI PIEVE DI SOLIGO TREVISO

RELAZIONE STATICA DI EDIFICIO ESISTENTE

*Sito in Comune di Pieve di Soligo (TV) in Via Borgo Stolfi n. 53, catastalmente
censiti alla Sezione: C, Foglio: 3, Particella: 66, Subalterni: 5 – 6*

DITTA: **CANZIAN FRANCESCO
STELLA EDY**

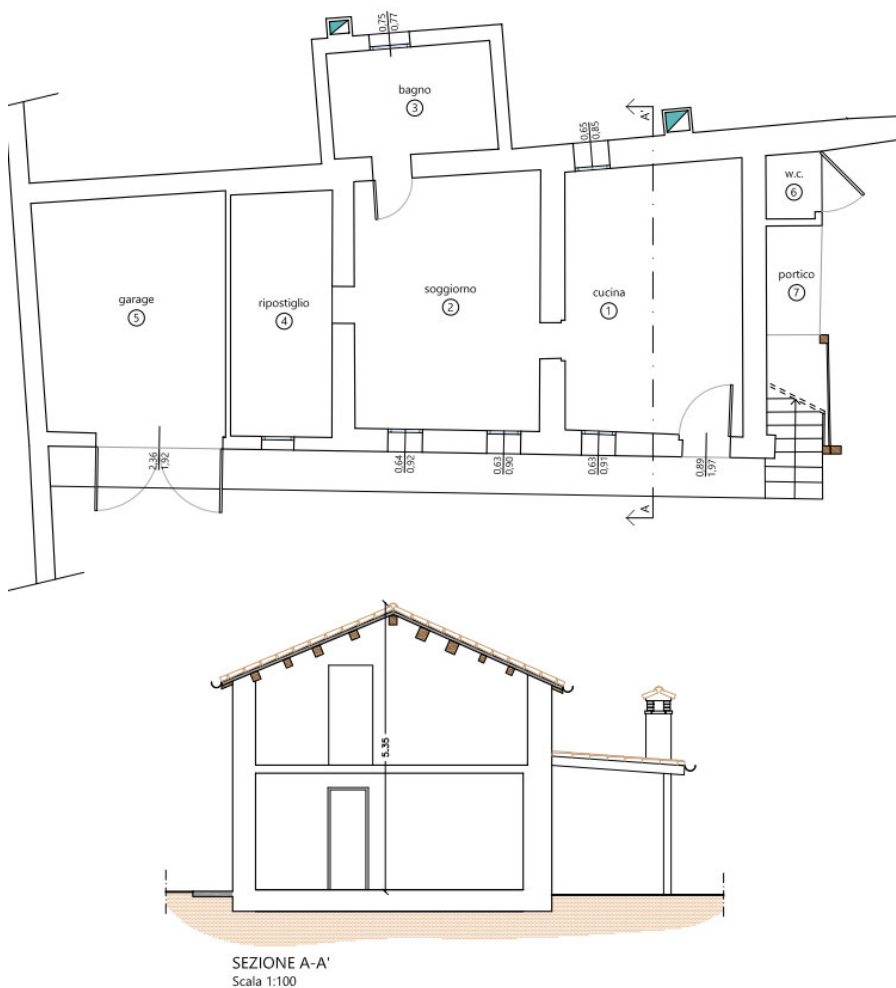
Schema stato di fatto

Il fabbricato è isolato cioè non facente parte di alcuna schiera. Ha orientamento est-ovest e il suo sedime in pianta è inscritto in un rettangolo di dimensioni pari a 15,10x6,20 m. E' formato da piano terra e primo. L'altezza massima raggiunta al colmo è pari a 5,35 m da terreno sistemato.

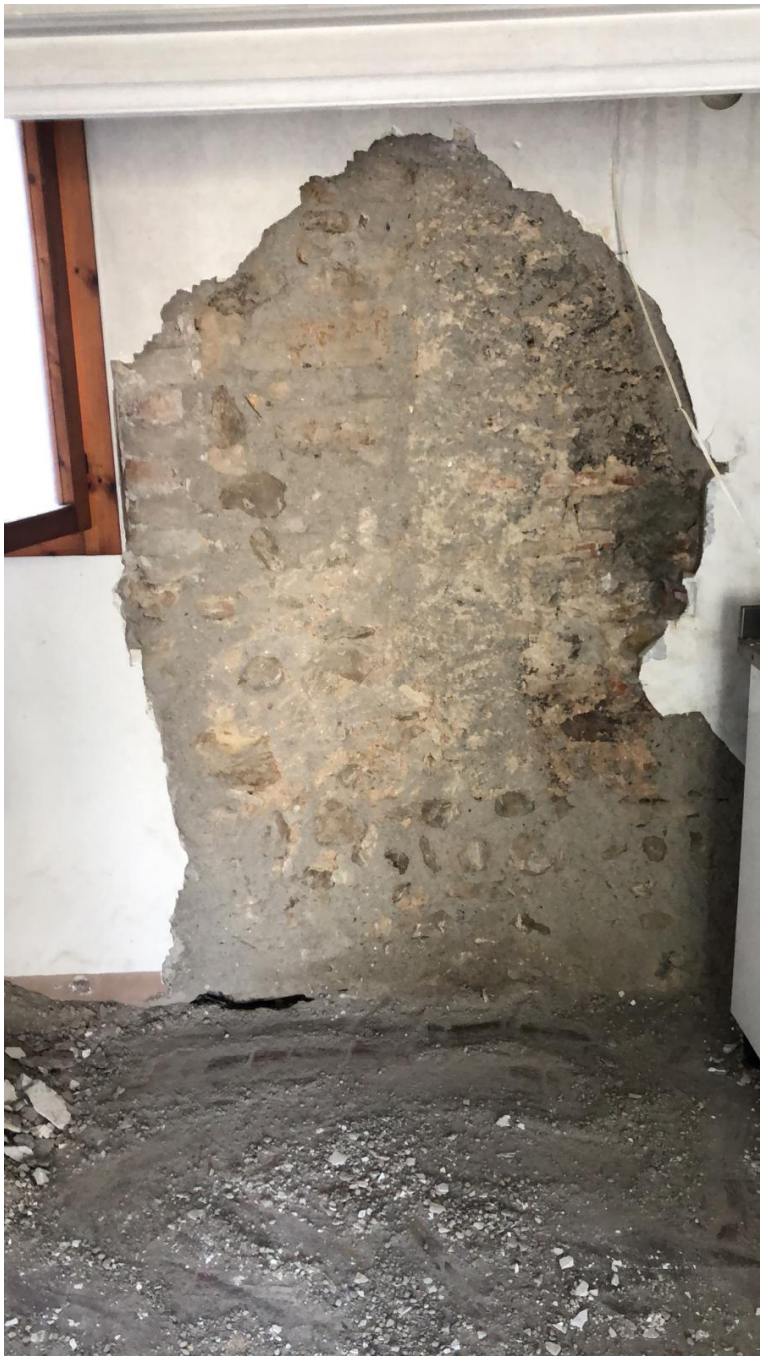
Esso è formato da murature in pietra locale con spessori variabili dai 24 ai 45 cm.

Dal punto di vista strutturale lo stato attuale è molto precario per i seguenti motivi:

- la qualità della muratura non presenta particolari condizioni di recupero né dal punto di vista statico né dal punto di vista architettonico, essendo formata da pietre tonde miste a laterizi disposte in modo disordinato;
- le infiltrazioni di acqua dalla copertura hanno danneggiato in modo irreparabile le murature e la malta legante che le costituisce, presentando parecchie situazioni di degrado strutturale;
- le infiltrazioni sempre dalla copertura hanno consumato le teste dei travi in legno
- l'assenza di adeguate fondazioni, tra l'altro molto superficiali, ha

comportato fessurazioni verticali, da terra a copertura, passanti la muratura e palesando una resistenza della stessa che con il tempo si è resa insufficiente, taluni situazioni sono nascoste dall'intonaco;

- l'umidità per risalita sta compromettendo in modo irrimediabile le qualità e la salubrità dell'edificio;

La soluzione che si intende perseguire a fronte di tutte le situazioni sopraelencate, risulta essere quella della **demolizione** del fabbricato per evitare pericolose situazioni di perdita di equilibrio statico che potrebbero avverarsi viste le precarie condizioni.

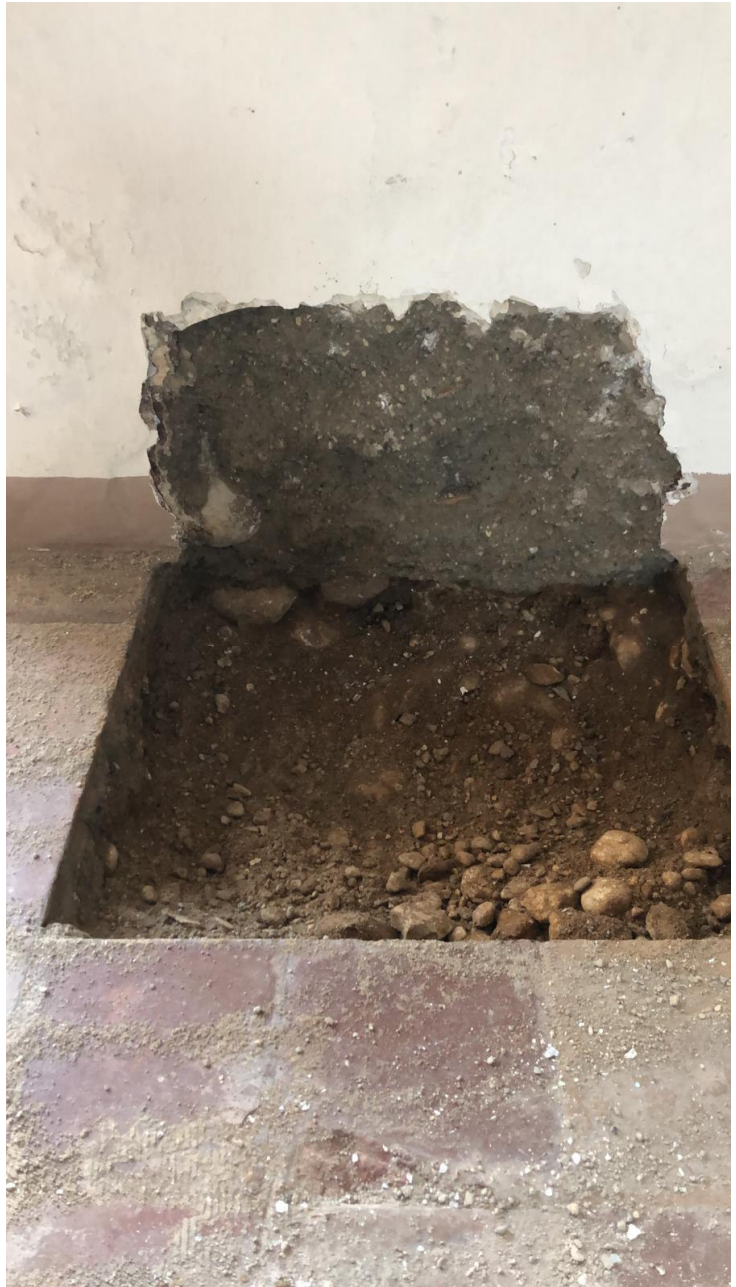
A fronte dell'impianto normativo strutturale in vigore: "Norme tecniche per le Costruzioni di cui al D.M. 17 Gennaio 2018" e relativa Circolare esplicativa, le richieste in termini di risposta statica e sismica del fabbricato implicano un ripensamento della struttura portante. Infatti da quanto sopra descritto, è impensabile ritenere che il fabbricato in oggetto possa garantire una

risposta sismica, ma neanche una sufficiente garanzia statica, anche a fronte di importanti e dispendiosi interventi, per garantire i minimi richiesti per un'abitabilità in sicurezza.

In questo modo il fabbricato potrà essere ricostruito con i criteri antisismici richiesti dalla normativa vigente.
